LABORATORIO DE ENSAYOS

INFORME DE ENSAYO N.º: 20194000500/10

TIPO DE PRODUCTO: Tubos flexibles no metálicos, con armadura y conexión mecánica para unión entre recipientes de GLP e instalaciones receptoras de gases de la tercera familia

NORMA DE ENSAYO: UNE 60712-3:2011 – "Tubos flexibles no metálicos, con armadura y conexión mecánica para unión de recipientes de GLP a instalaciones receptoras o para aparatos que utilizan combustibles gaseosos – Parte 3: Tubos para unión entre recipientes de GLP e instalaciones receptoras de gases de la tercera familia" - **Apartados:** 4.5, 4.7, 4.11, 4.12, 4.13 y 4.14.

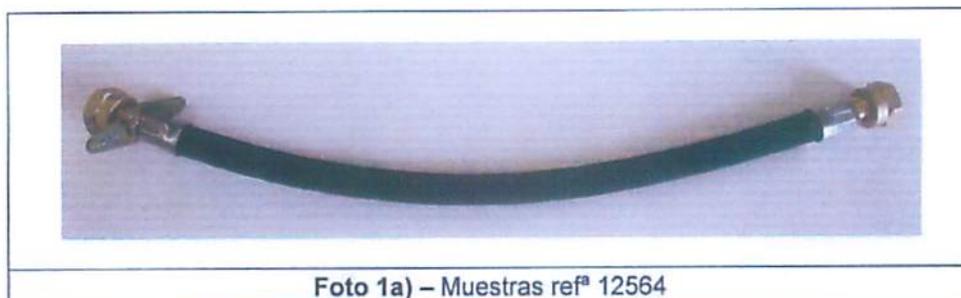
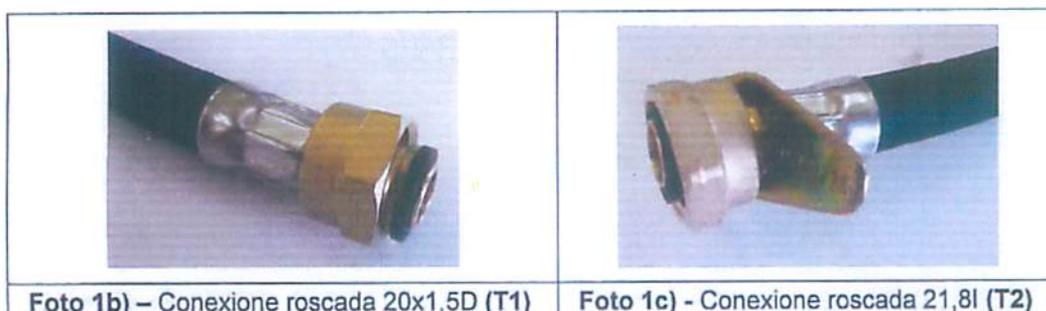
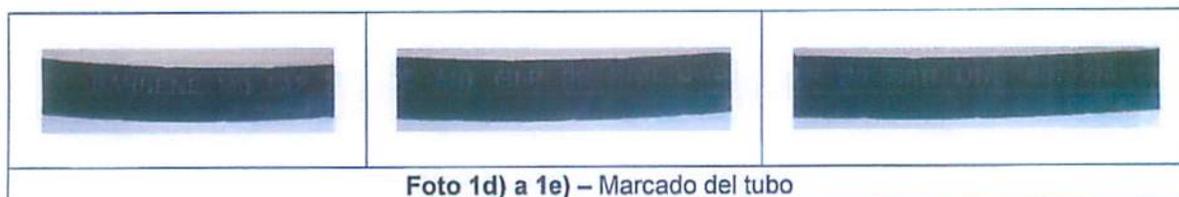
La muestra ensayada se compone de 12 liras con longitud nominal de 420 mm con armadura intermedia y conexiones roscadas giratorias hembra de 21,8l y 20x1,5D.
